VÖRÐUR

við fornar ferðaleiðir í Skaftárhreppi

Skráning og hnitun

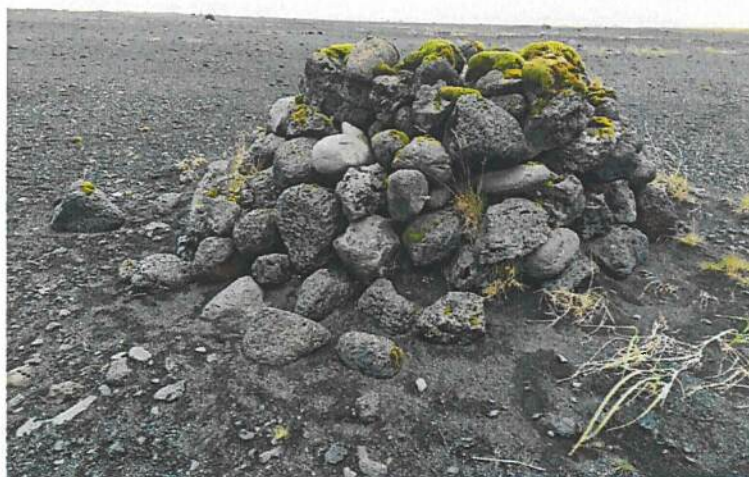
Mynd 2: Hraukhlaðin varða á Syðri leið á Mýrdalssandi.

Vörðurnar vestanvert, nær Dýralækjarskeri, eru hraukhlaðnar úr rúnnuðum hnallungum, margar hverjar meira en mannhæðar háar og tveir til þrír metrar í þvermál. Foksandur hefur hlaðist að vörðunum og melgresi vex víða en vörðurnar hafa þó flestar haldið sér að miklu leyti. Margar eru lítt haggðar og þótt sumar séu að einhverju leyti hrundar, eru þær enn gríðarmiklar og vel sýnilegar. Þegar austar dregur breytist landslagið og um leið hleðsluefni og ásýnd varðanna. Vörðurnar eru þar nokkuð minni að ummáli, uppmjórrri og flestar hlaðnar úr köntuðu hraungrjóti.

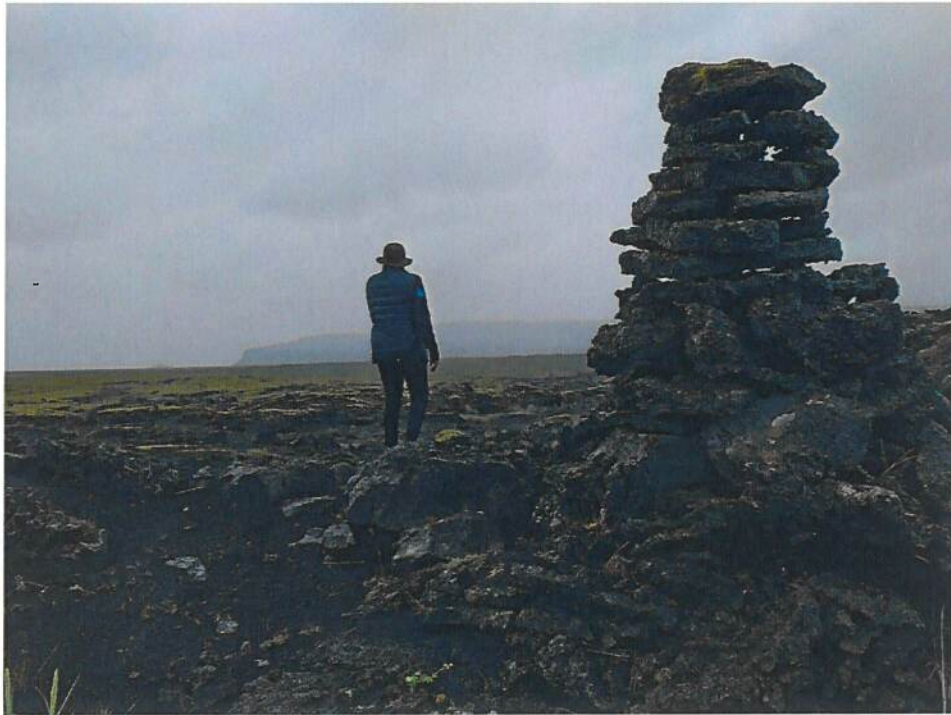
Mynd 6: Varða á fremri leiðinni rétt áður en komið er að Hverfisfljóti.

Þjóðleiðin sem þekktist í dag er vel sýnileg í landinu en hún er greinileg hraungata, afar vel vörðuð. Vörðurnar eru yfirleitt fremur litlar, hæðin um eða undir einum metra, en vel hlaðnar og hafa staðið býsna vel. Nokkuð er um hleðsluverk sem fyllir í sprungur og gjótur í götunni og ekki fer á milli mála að hér er um fjölfarna ferðaleið að ræða. Þær vörður sem næst standa Hverfisfljóti eru veigameiri og vísa á vaðið á fljótinu. Leiðin mældist um 3 km.

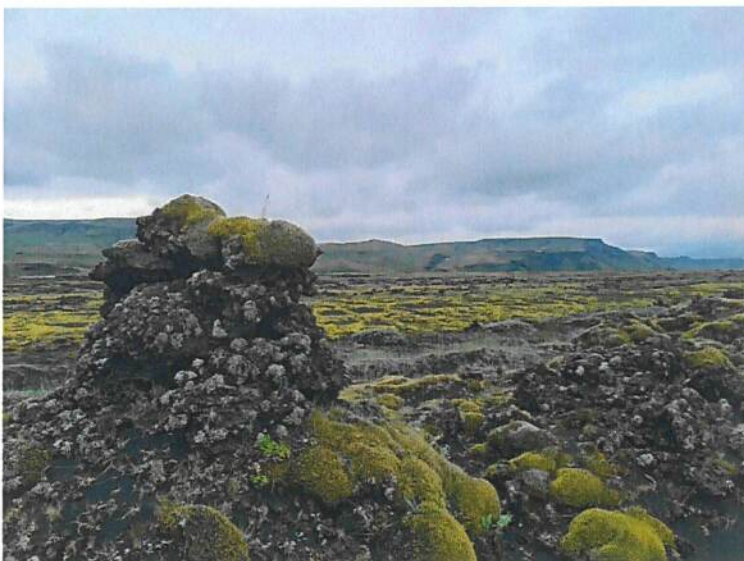
Mynd 7: Síðasta varðan á efri leiðinni þegar komið er að Hverfisfljóti.

Korlagða leiðin, sem innar liggur í landinu, er aftur á móti að öllu leyti sjálfgerður slóði, vart sýnilegur, illa rekjanlegur og við hann er aðeins einstaka litla vörðu eða vörðubrot að finna. Þó er síðasta varðan, sú er næst stendur Hverfisfljóti, vel hlaðin. Hún stendur á hraunkletti þar sem komið er út úr hrauninu og sést vel. Leiðirnar koma saman við Sauðavað á Hverfisfljóti.

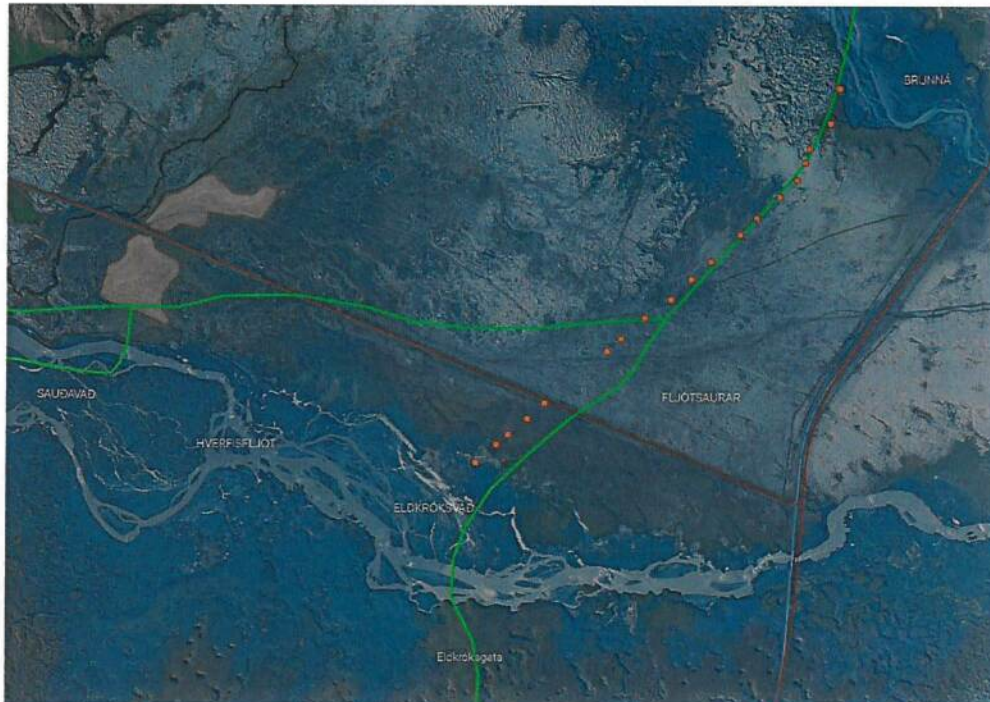
Mynd 8: Kortlagðar leiðir (1905) (græn lína) og hnitsettar vörður (appelsínugulir punktar).

Þegar komið var yfir Sauðavað á Hverfisfljóti lá aðalpóstleiðin áfram austur yfir Fljótsaura að vaði á Brunná. Um miðja veginum kemur gatan frá Eldkrókssvaði saman við póstleiðina. Á þessari leið standa fjölmargar vörður, heldur stærri en við aðalpóstleiðina í Eldhrauninu, sumar allt að mannhæðar háar og flestar meira eða minna óskemmdar. Samhliða þeim er akslóði sem nær langleiðina að Brunná. Leiðin frá Hverfisfljóti að Brunná mældist um 2 km. Mynd 8 sýnir ferðaleiðir eins og þær voru kortlagðar og birtar 1905 (græn lína) og hnitsettar vörður (appelsínugulir punktar).

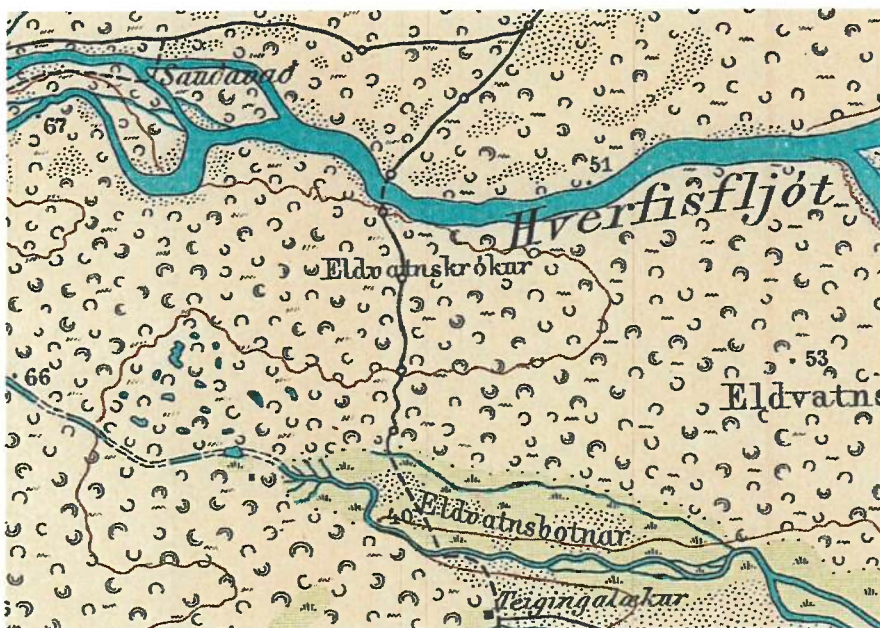
Mynd 10: Herforingjaráðskort frá 1905; ferðaleið yfir Eldvatnstanga og Hverfisfljót.

Eldkróksgata var ein af helstu ferðaleiðunum og er kortlögð á Herforingjaráðskorti frá 1905. Þar er hún sýnd sem vörðuð leið úr Eldvatnsbotnum um Eldvatnskrók að Hverfisfljóti. Heimamenn virðast margir vita af götunni þótt fæstir hafi farið hana eða viti nákvæmlega hvar hún liggur eða hvaða nafn hún ber. Götuna var fremur fljótlegt að finna enda lega hennar nokkuð vel afmörkuð af greinilegum kennileitum í landslagi en einnig eru fyrstu vörður í hraunbrúninni vel sýnilegar. Vörður götunnar vísa síðan skilmerkilega á hvar gatan liggur um hraunið. Þær eru fremur litlar, hlaðnar með afar stuttu millibili og yfirleitt tvær og tvær saman þannig að götuslóðinn liggur á milli þeirra. Sjaldgæft er að sjá svona „tvöfalda“ vörðun því yfirleitt er aðeins ein varða stök öðru hvoru megin við götuna og smá spölur að þeirri næstu. Má ætla ástæður þessa að gatan er mjó og krókótt hraungata og fjöldinn allur af vondum gjótum beggja vegna hennar. Má hæglega sjá fyrir sér að í myrkri eða þoku væri stórvarasamt að villast af götunni. Eldkróksgata mælist 1,5 km.

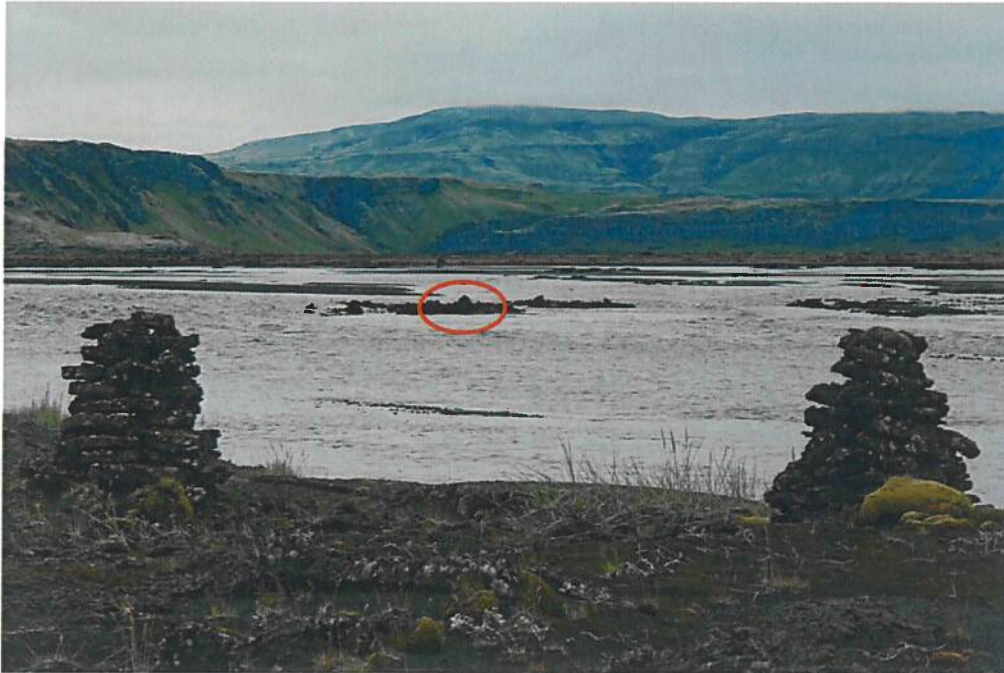
Mynd 14: Tvær vörður vísa á vaðið. Mitt á milli þeirra fæst mið í vörðu á hólma í fljótinu.

Þegar komið er að Eldkróksvaði að vestan eru tvær myndarlegar vörður sem vísa á vaðið. Þær eru þannig staðsettar að ef horft er mitt á milli þeirra fæst mið í vörðu sem stendur á hólma í fljótinu. Tilgangur hennar var að vísa vegfaranda rétta stefnu þegar riðið var á vaðið. Frá vörðunni í hólmanum þurfti svo að taka nýja stefnu og þá með mið í fyrstu vörðuna austan fljótsins.

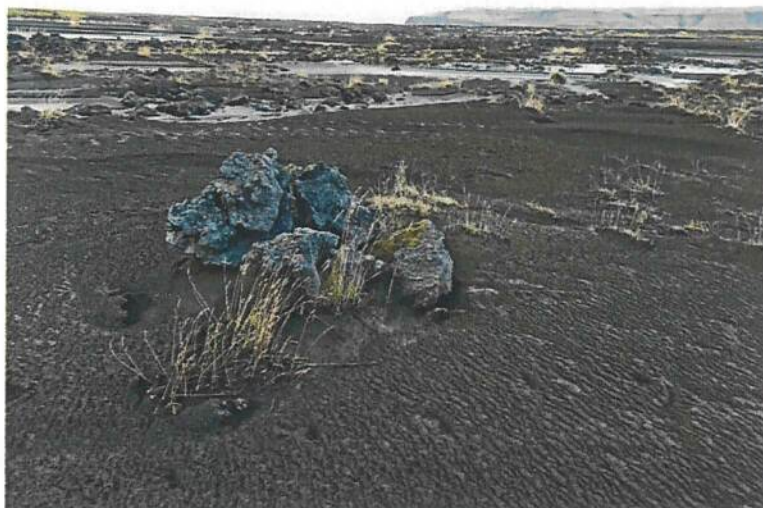
Mynd 15: Fyrsta varðan sem fannst austan Hverfisfljóts. Lítið er eftir af vörðunni.

Fyrstu vörðurnar eftir að komið er austur yfir vaðið hafa látið á sjá og ljóst er að jökulvatn umlykur þær þegar mikið er í Hverfisfljóti. Hnitsetningar voru fyrst gerðar seinni hluta sumars þegar enn var töluverð jökulbráð í fljótinu og reyndist ógerningur að komast að vörðunum. Þegar leið á haustið hafði dregið það mikið úr vatnsrennslinu að hægt var að komast nær hálf leið yfir vaðið austan frá – þurrum fótum. Hnit voru þá tekin af tveimur vestustu vörðunum á austurbakkanum en þær eru orðnar veigalítlar; hafa hrunið að mestu og hleðslugrjót skolast burt. Þegar komið er austar á Fljótsaurana standa vörðunar vel og eru heldur stærri og meiri um sig en á Eldkróksgötunni (sjá „Aðalpostleiðin frá Hverfisfljóti að Brunná“, bls. 13).

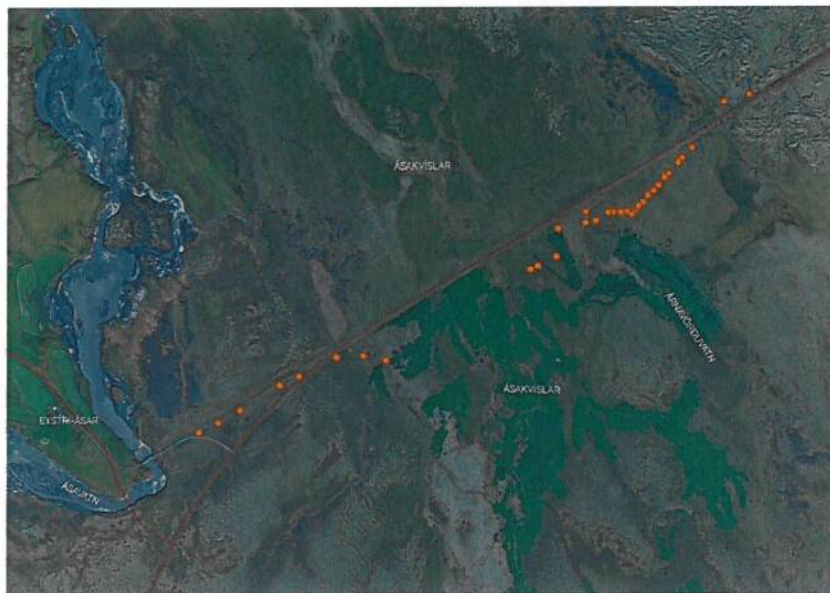
Mynd 16: Hnitsettar vörður (appelsínugulir punktar) yfir Ásakvíslar og Árnavorðuvatn.

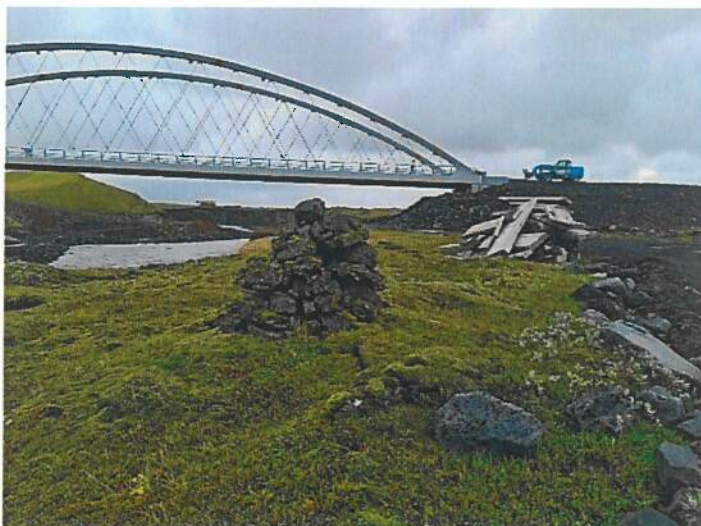
Mynd 18: Efsta varðan við Ásavatn (Eldvatn við Ása).

Aðeins er búið að hnitsetja vörður á eystri leiðinni. Auðvelt reyndist að komast um þann hluta leiðarinnar því upphaflegi bílvegurinn lagður nánast í sömu slóð og gamli reiðvegurinn. Þar fylgjast því nokkuð að gamall akvegur og fornar vörður.

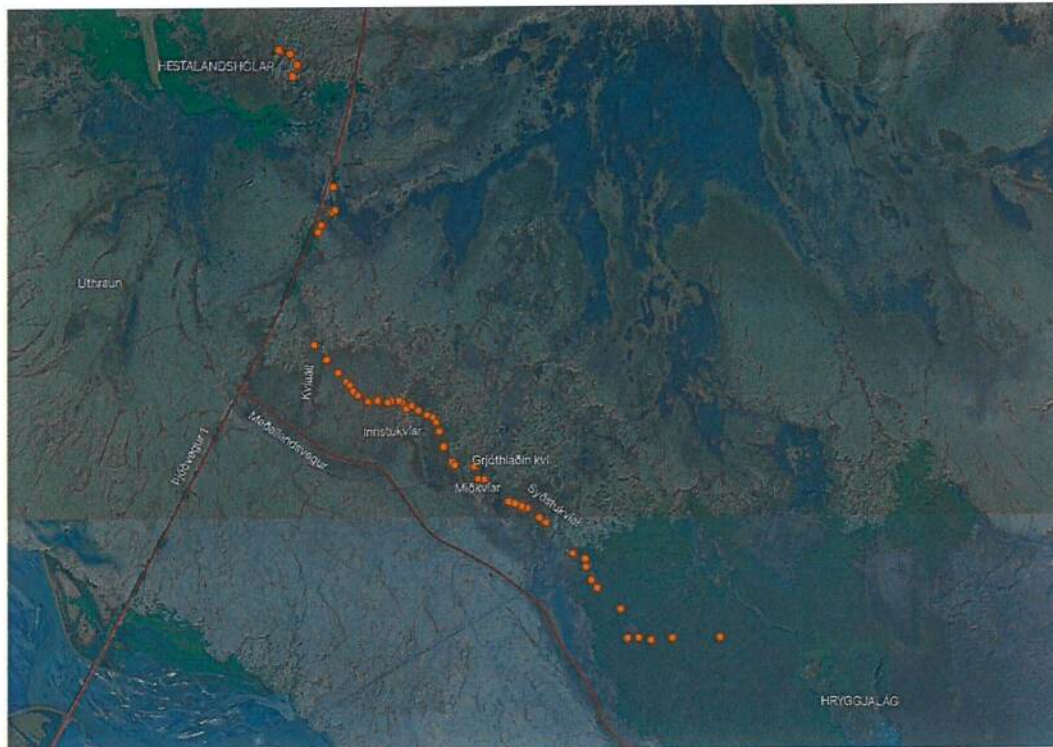
Mynd 19: Hnitsettar vörður (appelsínugulir punktar) frá Hestalandshólum um Kvíar að Hryggjalág.

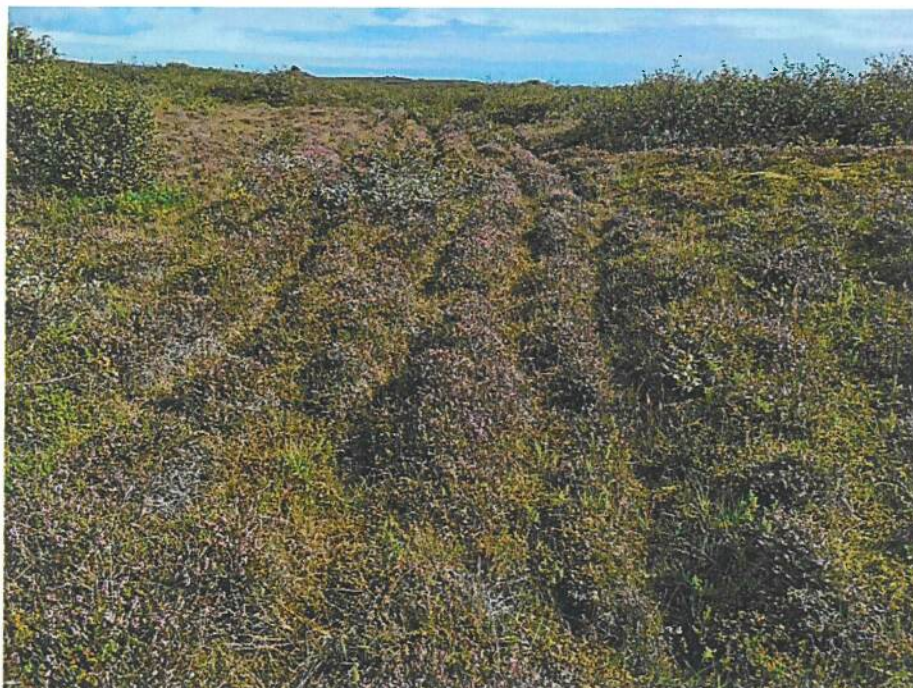
Mynd 21: Uppgrónar hestagötur á leiðinni um Kvíar. Varða á þúst fjær.

Vörðunum var fylgt um Kvíar og Kvíalæki og má með sanni segja að leiðin sú sé vel geymd í birkigróðri og mosapembu hraunsins. Gatan er víða vel gróin, krókótt og gontótt og litlar gjótur leynast víða. Engin merki fundust um vegagerð önnur en vörður. Göturoðningarnir sjálfir eru sums staðar greinilegir en oftar en ekki alveg horfnir í mosa og annan gróður og ógerningur væri að fylgja götunni óslitið nema fyrir vörðurnar. Á köflum sjást þó margfaldar, vel uppgrónar reiðgötur sem segja sína sögu um fyrri notkun leiðarinnar.

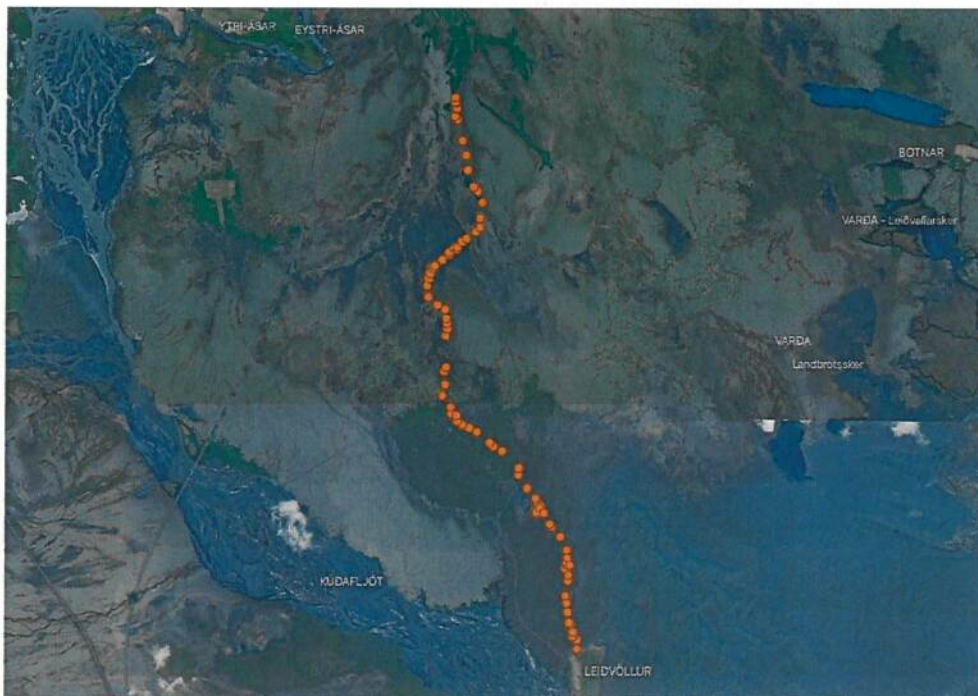
Mynd 23: Hnitsettar vörður (appelsínugulir punktar) á Tangavegi.

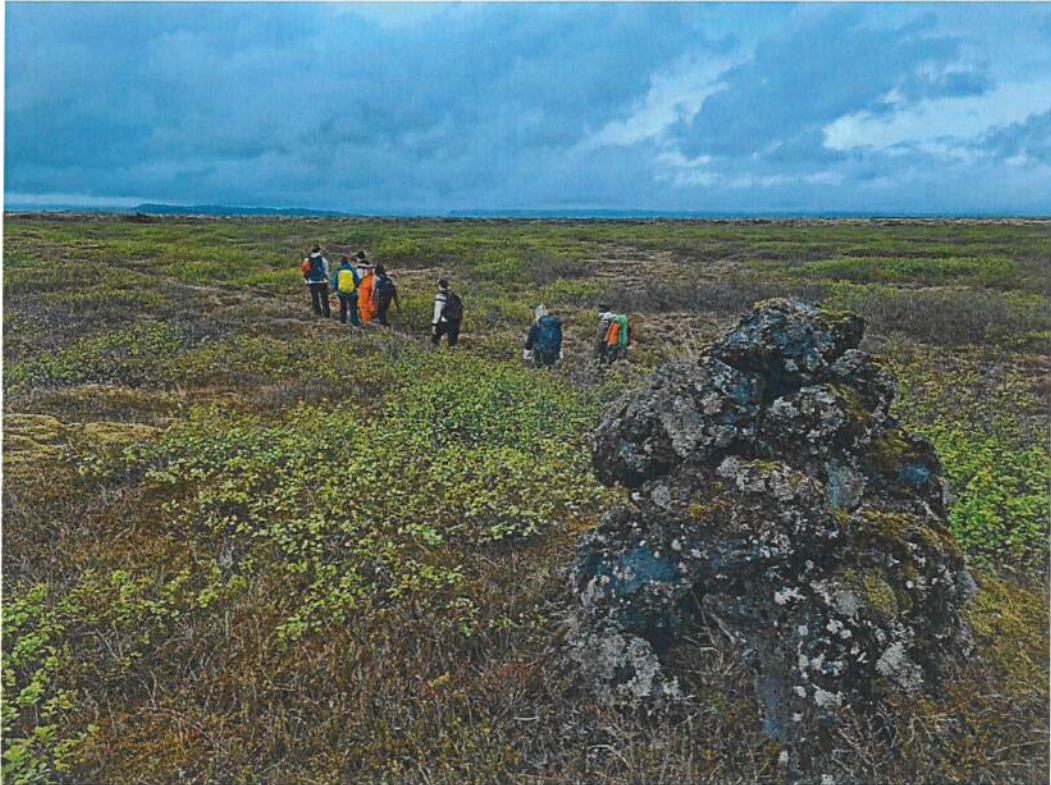
Mynd 25: Sjálfbóðaliðar á Tangavegi. Varða í forgrunni. Síðufföll í fjarska.

Landið sem Tangavegur liggur um er fremur jafnlent en hefur afar breytilega ásýnd. Næst Ásakvíslum eru vörður og vegur að miklu leyti horfin í lúpínubreiður og gróskumikinn skóg. Sunnar liggur vegurinn um lítt gróinn sandorpinn hraunkarga en þar eru vörður vel sýnilegar og vegur rekjanlegur á köflum. Við Hryggjalág er mosavaxið og birkigróið hraun og enn sunnar eða milli lágarrinnar og Leiðvalla tekur aftur við sandorpinn hraunkargi. Vegalengdin sem hnitsettar vörður spanna er um 10 km.

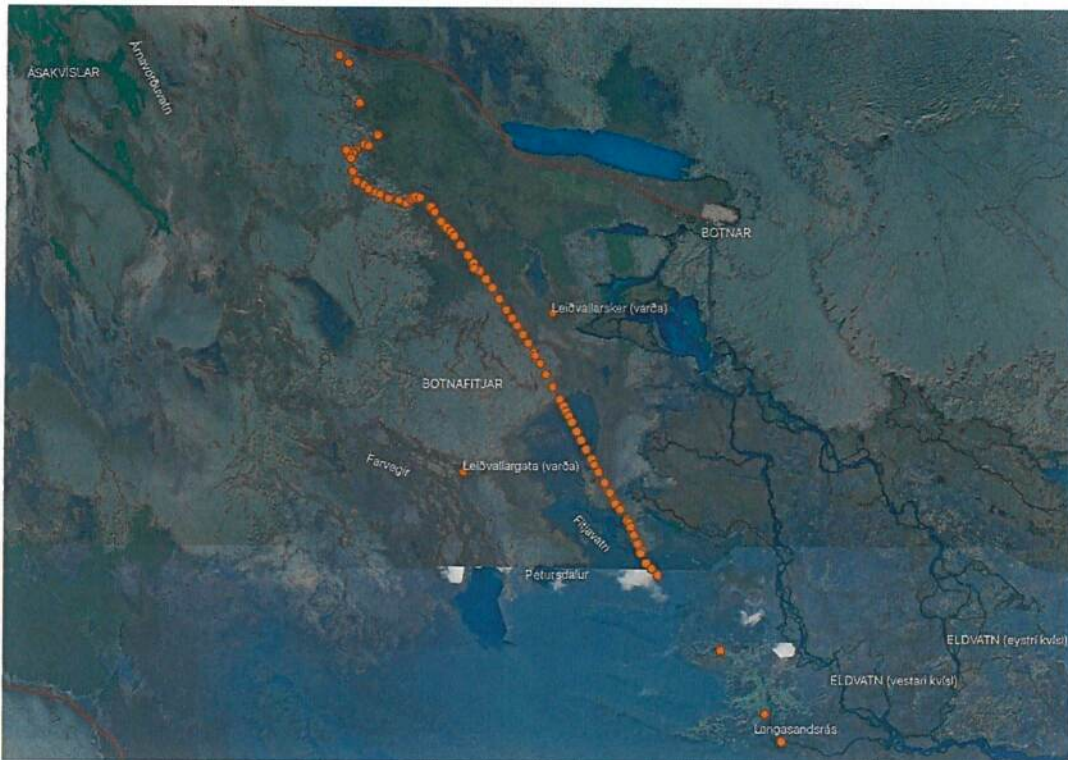
Mynd 26: Hnitsettar vörður (appelsínugulir punktar) á veginum um Botnafitjar.

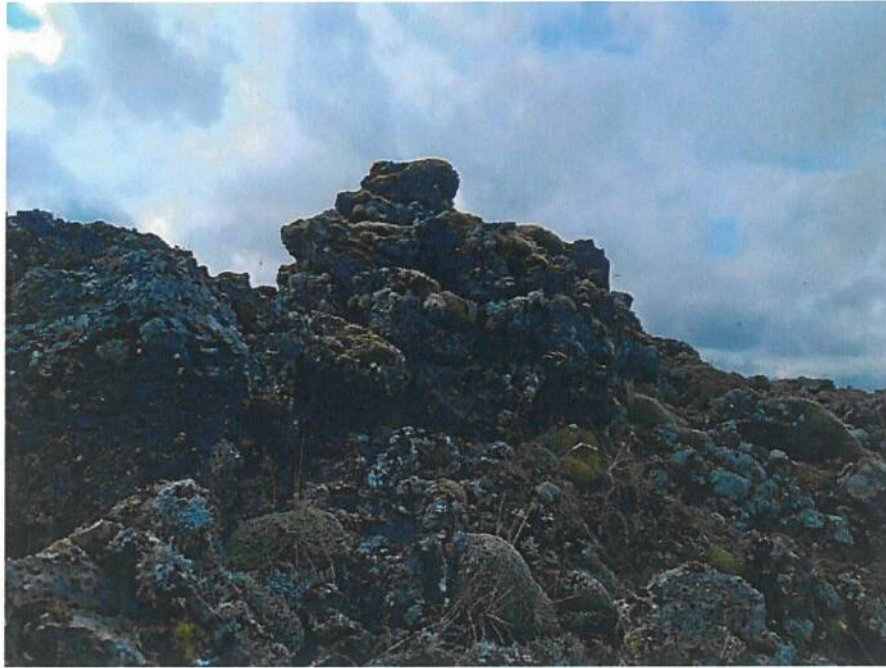
Mynd 32: Hálfhrunin og drungaleg varða á Melaveginum.

Í ljós kom að vegurinn er nær allur varðaður gríðarmiklum vörðum og þó sérstaklega sunnan til þar sem vörðurnar eru sérstaklega vandaðar og miklar. Standa fjölmargar furðu vel, sumar með öllu óskemmdar, en margar eru líka fallnar að hluta. Sárafáar hafa hrunið alveg. Vegurinn er sandorpinn þannig að ekki er hægt að greina götuna sjálfa og þarna eru það vörðurnar sem vísa veginn. Eftir því sem ofar dregur breytist ásynd landsins þar sem sandur eykst til muna og hafa sumar vörðurnar hálfkaffærst í melgrónum sandi.

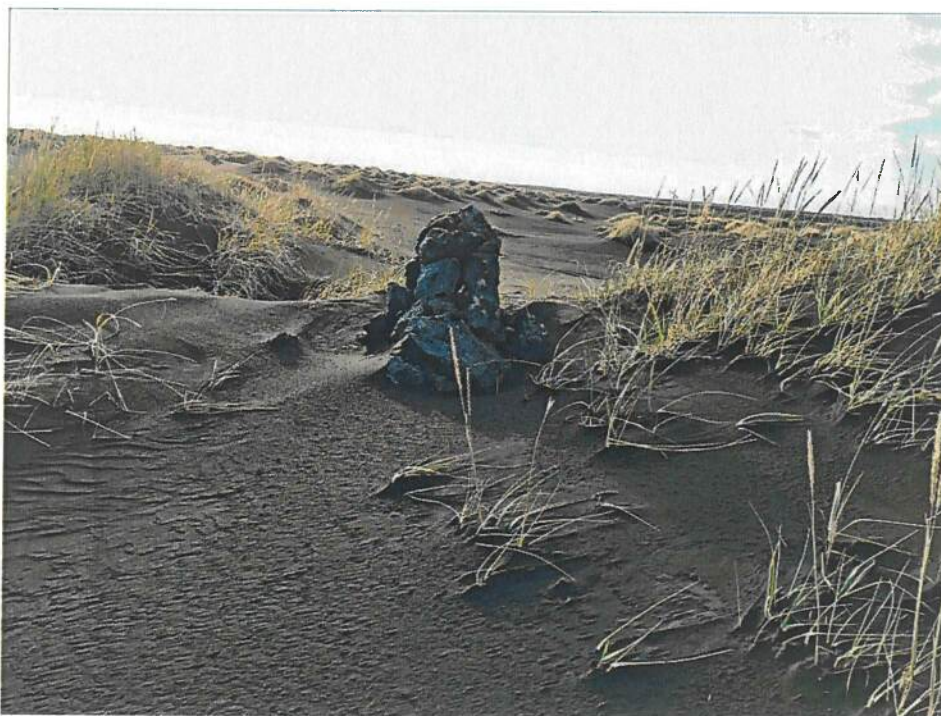
Mynd 34: Hér sést í topp á vörðu, sjálfsagt eru margar vörður horfnar í sandinn.

Norðar breytist landslagið enn og þegar komið er í Landbrotið er hraunið ekki aðeins sandorpið helur er þar á köflum nánast alveg horfið undir gríðarlega sandskafla, jafnvel margra mannhæða háar sandöldur. Þarna verða vörðurnar strjálí og jafnframt smærri. Smám saman reyndist æ erfiðara að rekja þær og oft þurfti töluverða útsjónarsemi til að geta sér til um staðsetningu næstu vörðu. Nokkrar komu þó í ljós við nánari leit og stundum sást bara í toppinn þar sem varðan var að öðru leyti hulin sandi.

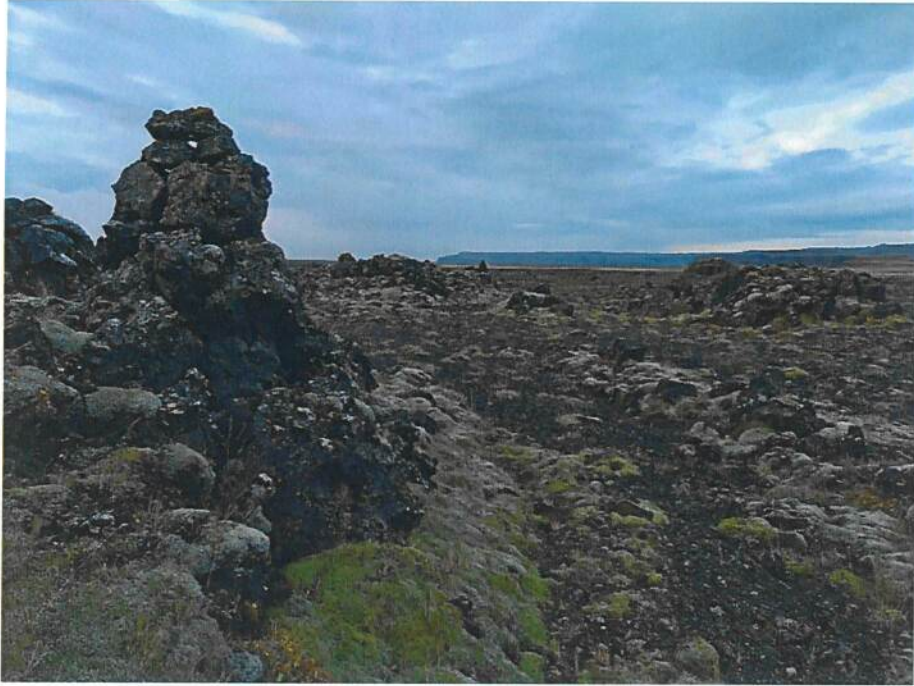
Mynd 36: Varðaði vegurinn frá Djúpá að Rauðabergi.

Talsverð ummerki eru eftir „vegagerð“ og á mynd 36 má sjá dæmi þar sem gatan hefur verið grjóthreinsuð og grjótið nýtt til að afmarka hana með grjótgarði eða -görðum. Mynd 37 sýnir vörðurnar sem standa á austurbakka Djúpár, næst ferðamannaðaðinu. Mið er tekið í Maríubakka sem stendur vestan Djúpár (áin liggur á milli en sést ekki á myndinni).

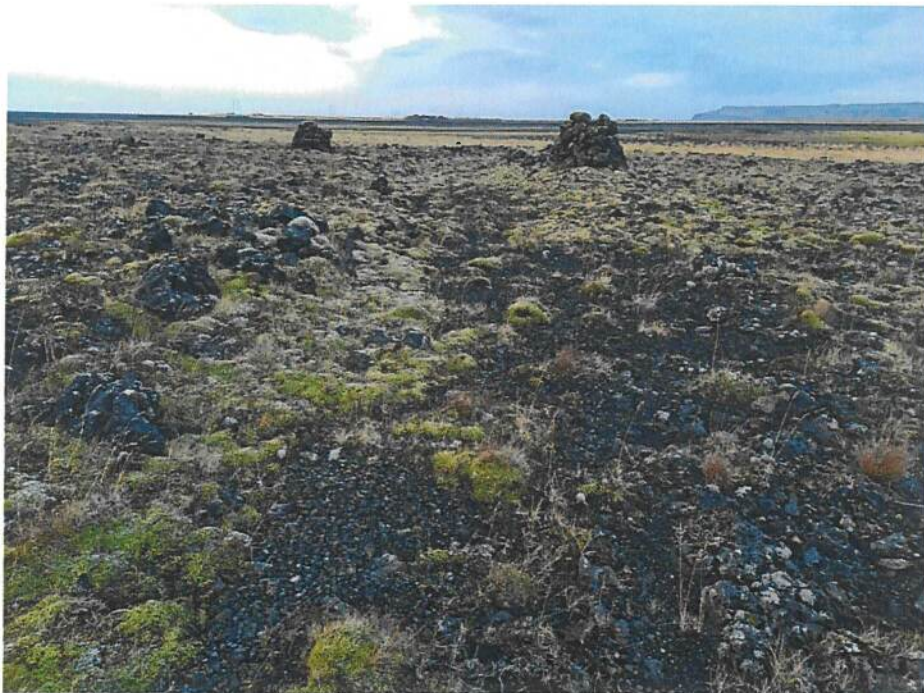
Mynd 37: Tvær vörður vísa á vaðið á Djúpá. Mitt á milli þeirra fæst mið í Maríubakka.

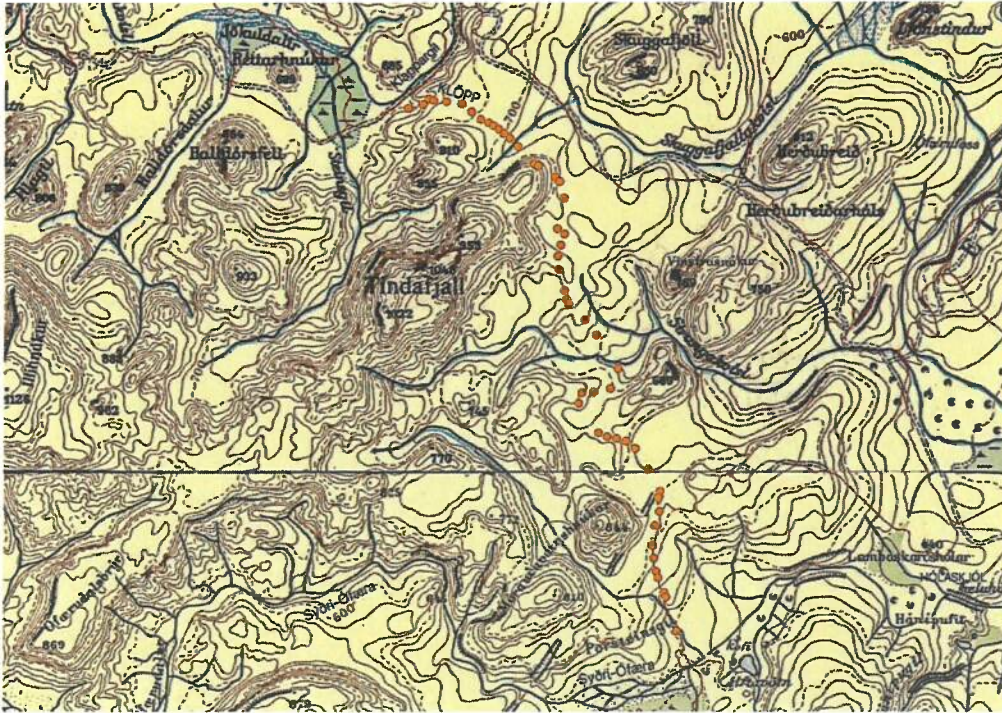
Mynd 43: Hnitsettar vörður (appelsínugulir punktar) frá Syðri-Ófæru að Klappargili.
